Montageanleitung CenterGear

Für folgende Sony Walkman Typen

WM-DD, WM-DDII, WM-DDIII, WM-D3, WM-F5, DD-100, WM-DC2, WM-DD30, WM-DD33, WM-5, WM-R2

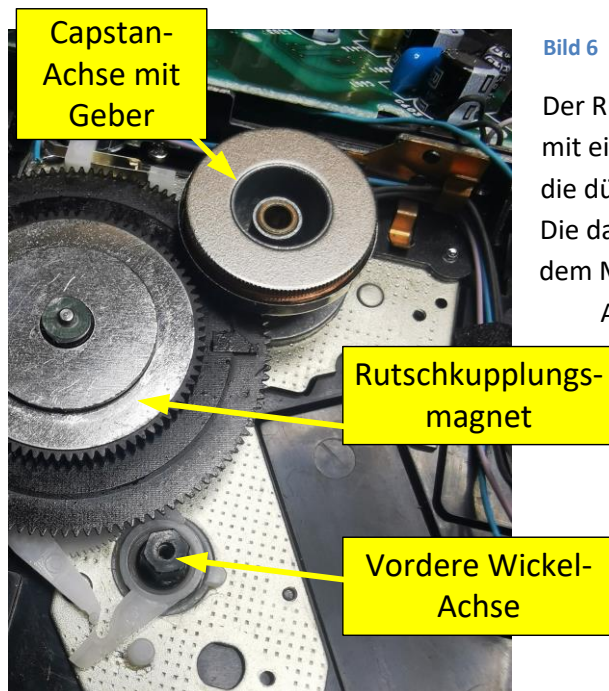
Bild 6

Danach kann die Capstan-Achse mit dem Drehzahlgeber demontiert werden. Die 3 Senkkopfschrauben befinden sich im Kassettenfach um die Capstan-Welle.

Der Rutschkupplungsmagnet kann durch Unterhebeln mit einer Pinzette abgenommen werden. Achten Sie auf die dünne Kunststoff-Gleitscheibe unter dem Magneten. Die darf nicht verloren gehen, da sie gemeinsam mit dem Magneten das Durchrutschmoment beim Aufwickeln des Bandes bestimmt.

Montieren Sie die CenterGear Baugruppe wieder sowie den Drehzahlgeber (Capstan-Achse mit Geber, Bild 6), den HeadMover, die Wellensicherungsscheiben, die Tasten und die Zahnräder der vorderen Wickelachse.

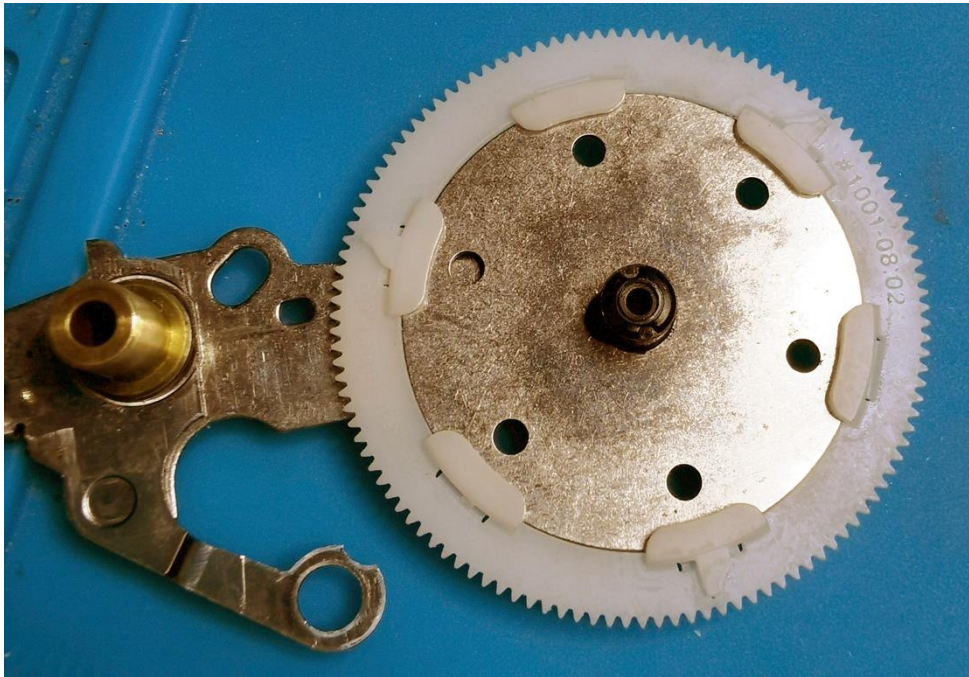
Bild 8 CenterGear Baugruppe Vorderseite

Die beiden Bilder zeigen bereits das neu montierte CenterGear. Wie darauf zu sehen ist, wird die Stahlblechscheibe in das Kunststoff-Zahnrad eingeklipst.
