# Montageanleitung CenterGear Version 9

Austausch eines gebrochenen Zentralzahnrad (CenterGear) in Sony-Walkman Geräten

## Für folgende Sony Walkman Typen

WM-DD, WM-DDII, WM-DDIII, WM-D3, WM-F5, DD-100, WM-DC2, WM-DD30, WM-DD33, WM-5, WM-R2

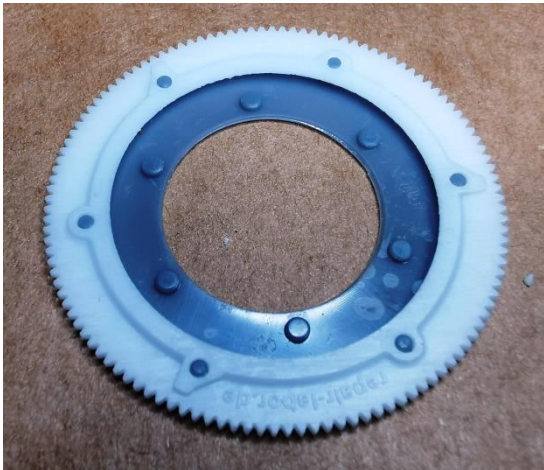
So sieht das aktuelle bearbeitete CenterGear #1001-09-04 aus:

**Bild 3 CenterGear im zusammengesteckten Zustand**

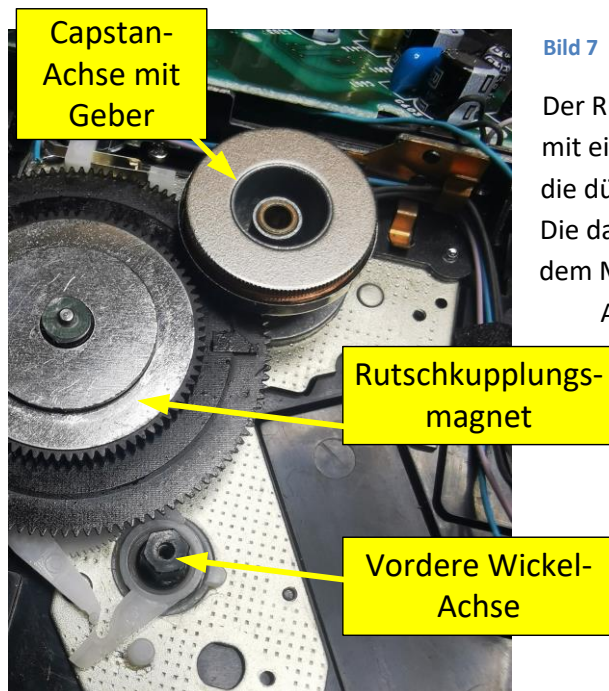
Bild 7

Danach kann die Capstan-Achse mit dem Drehzahlgeber demontiert werden. Die 3 Senkkopfschrauben befinden sich im Kassettenfach um die Capstan-Welle.

Der Rutschkupplungsmagnet kann durch Unterhebeln mit einer Pinzette abgenommen werden. Achten Sie auf die dünne Kunststoff-Gleitscheibe unter dem Magneten. Die darf nicht verloren gehen, da sie gemeinsam mit dem Magneten das Durchrutschmoment beim Aufwickeln des Bandes bestimmt.

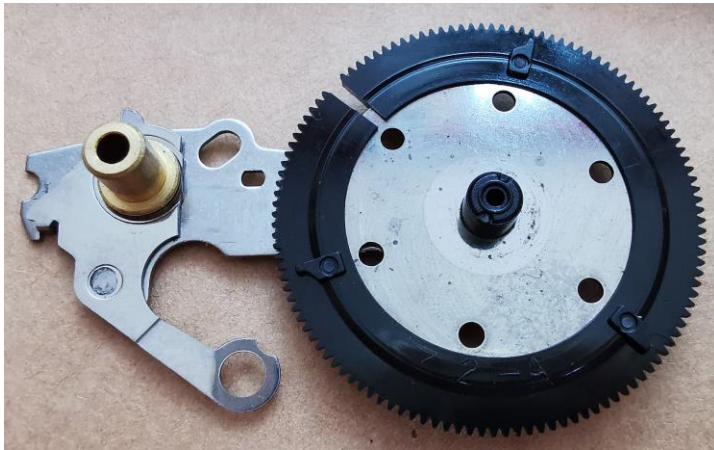
**Bild 10** Trägerbaugruppe mit dem gebrochenen CenterGear

Von der Baugruppe wird das gebrochene Zahnrad durch Aufbiegen entfernt.

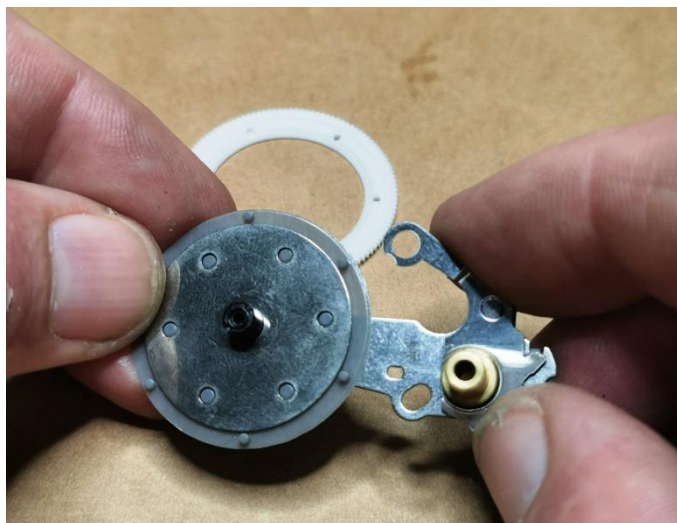
Die rückseitige Platte des CenterGear wird, wie in den folgenden Bildern gezeigt, eingefädelt:

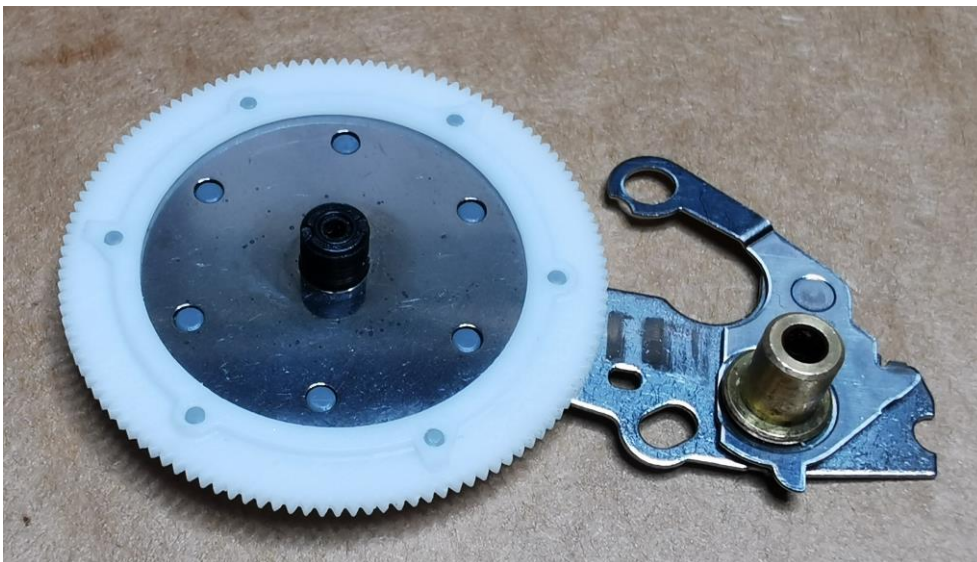
So sieht die montierte Baugruppe anschließend aus:

Bild 16 Endmontierter Zustand des CenterGear auf dem Träger

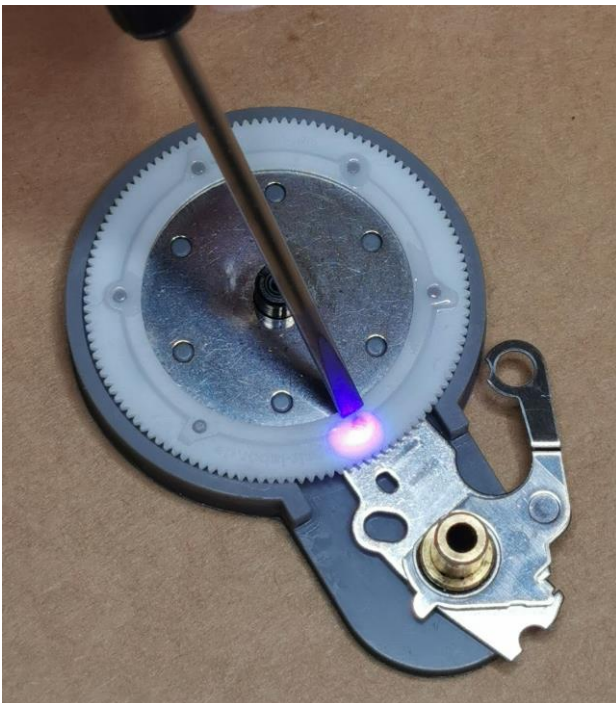
mit einer UV-Lampe, UV-Laser oder ganz einfach am Sonnenlicht aushärtet. Die graue Unterlage des Trägers auf dem Bild ist ein Hilfsmittel zur Ausrichtung und zum Zusammendrücken der beiden Scheiben während des Aushärtevorgangs:

**Bild 18** Aushärtung der Klebestellen mit einem UV-Laser

Während des Aushärtens werden die Scheiben an der Klebestelle mit einem kleinen Schraubendreher zusammengedrückt, um das Spiel zu entfernen. Die Aushärtung dauert nur wenige Sekunden.

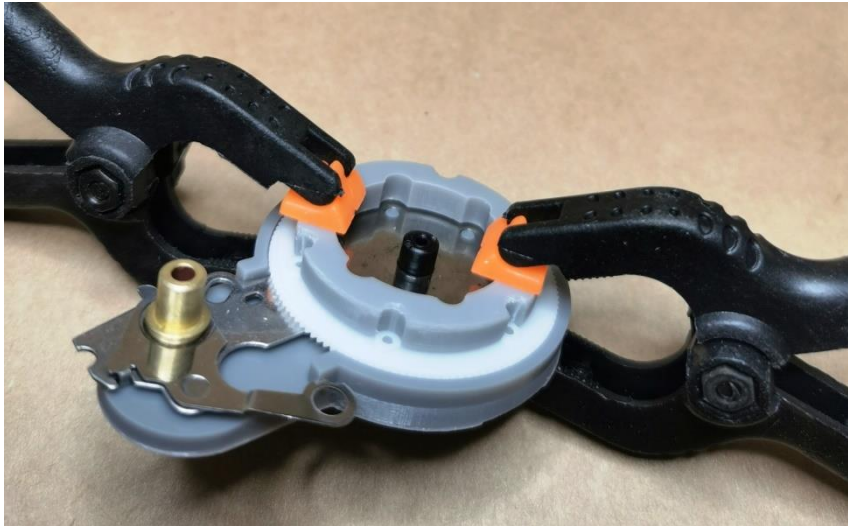
Bild 19

Hat man keinen UV-Laser zur Hand, wird die Baugruppe gemeinsam mit der Unterlage mit Klammern zusammengedrückt und das Ganze dann etwa 10 Minuten dem Sonnenlicht ausgesetzt.

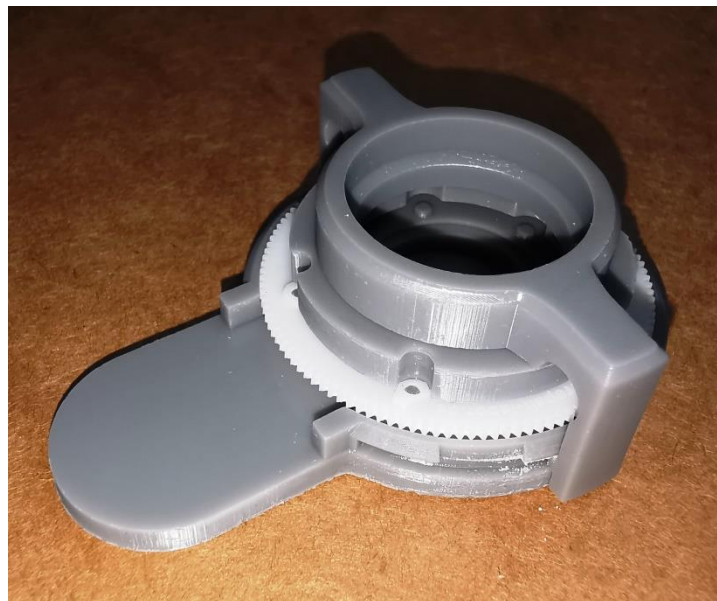
Alternative: Klebevorrichtung mit Spange im Kit

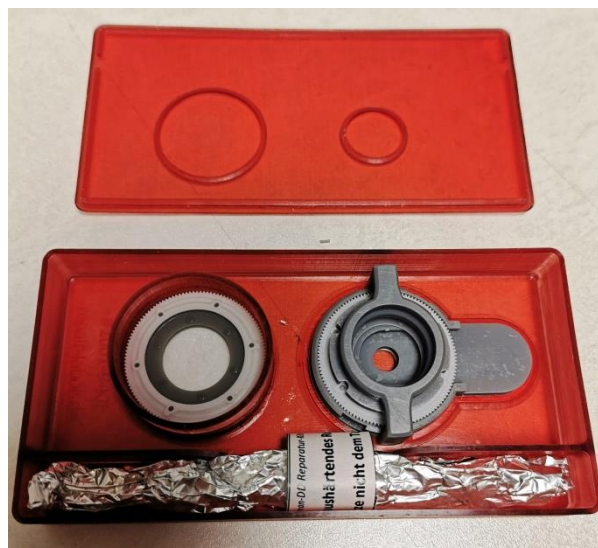
Sie können entweder einzelne CenterGears oder den ganzen „CenterGear Montage Kit“, der aus der Klebevorrichtung, der gewünschten Anzahl CenterGears und einer Spritze mit etwas UV-aushärtendem Resin besteht, bestellen unter [service@repair-labor.de](mailto:service@repair-labor.de)

Bild 22 "CenterGear Montage Kit"
